Merikasarmipuisto

Puistosuunnitelmaluonnos

Helsinki

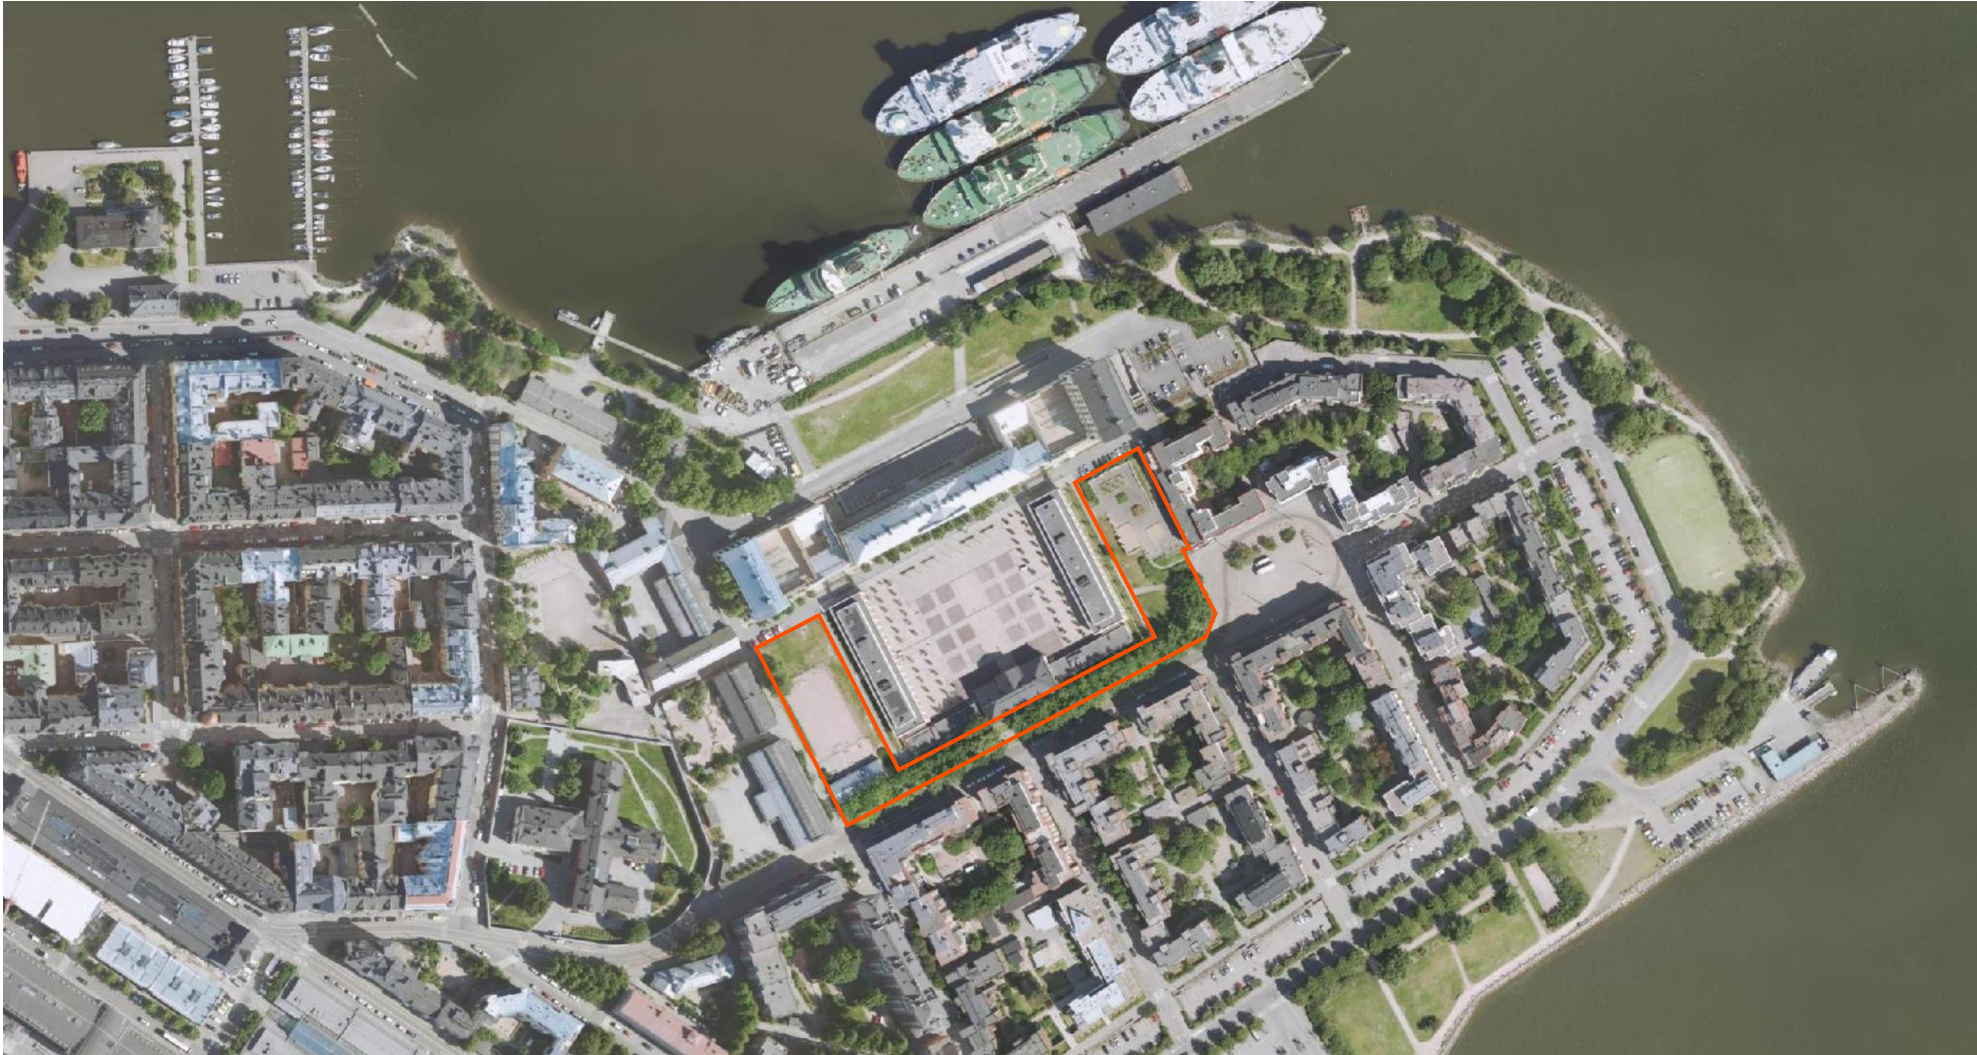
Voimassa oleva asemakaava (1976, vahvistettu 1977)

Asemakaavassa istutettavaa puistoaluetta (PI)

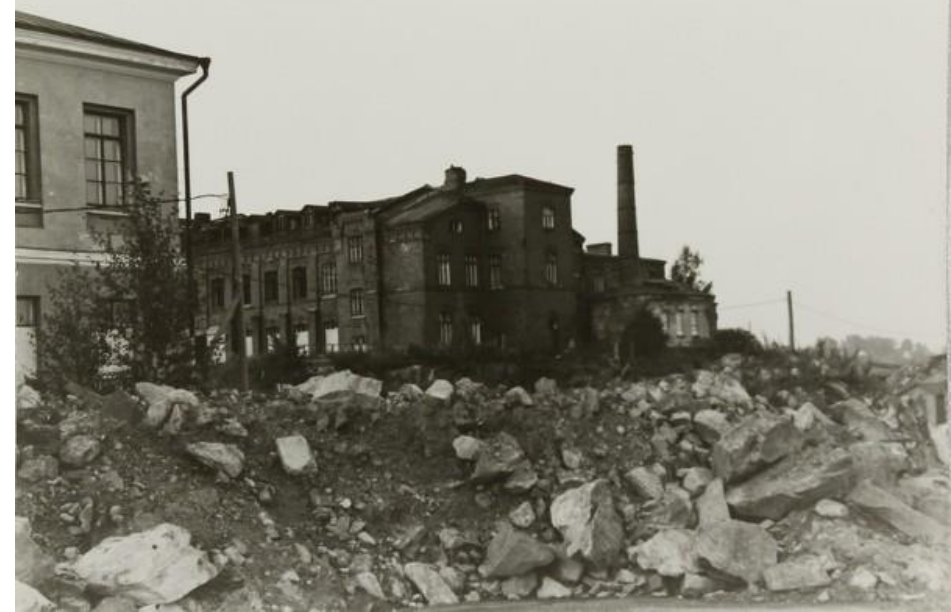
Varastorakennus vuonna 1979

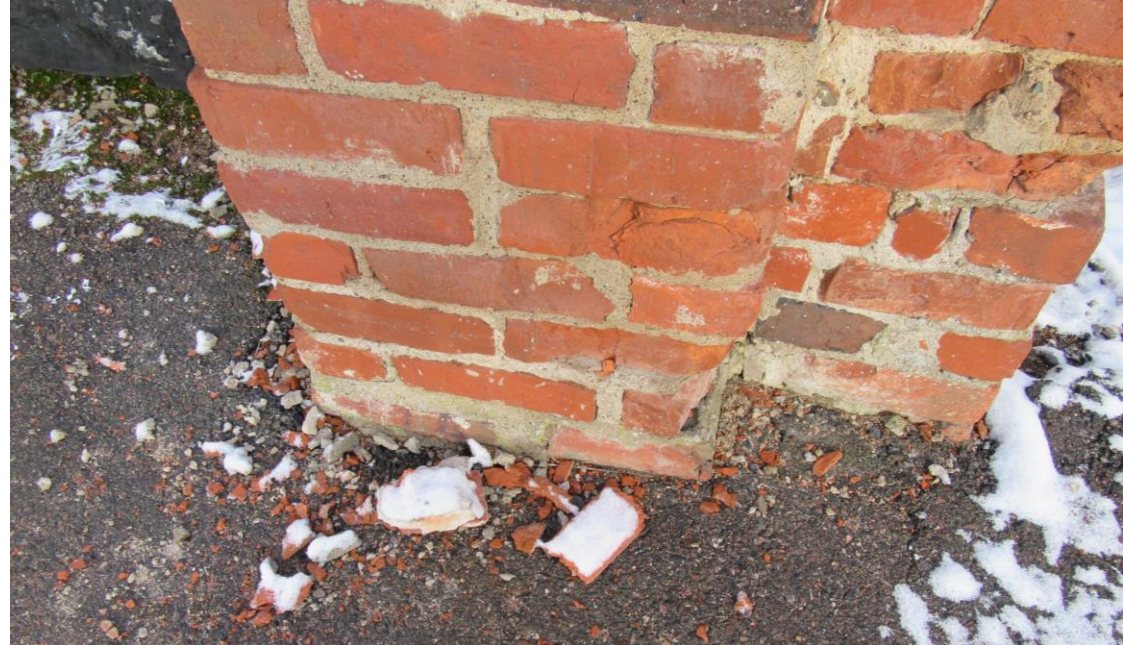
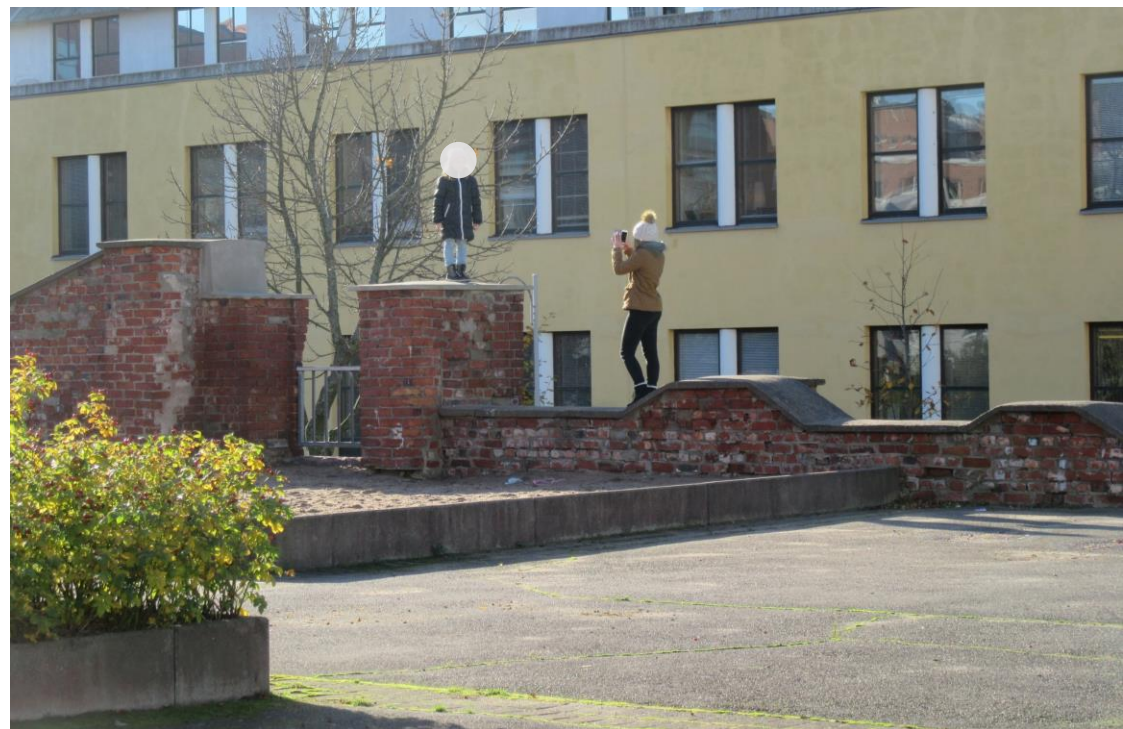
Puiston itäosan tiilimuurit

- ei suojelustatusta
- v. 2013 aluesuunnitelman mukaan voidaan huonokuntoisina purkaa
- kuntotutkimus muureista vuonna 2017:
 - muurin tiilet eivät ole pakkasen kestäviä
 - muuri on rapautunut laajoilta alueilta
 - muuri ei tule kestävään ilmastorasitusta suojaamatta
- kuntotutkimus muureista vuonna 2023:
 - tässä tutkimuksessa havaittiin samoja asioita kuin edellisissä kuntotutkimuksissa

Tiilimuuria on paikattu ja korjattu useaan otteeseen. Noin v. 2013 tehtiin laajoja korjaustöitä ja n. v. 2016 hätäkorjaus tiilien tippumisvaaran vuoksi. Muurien vaurioituminen on jatkunut korjauksien jälkeen ja jatkuu edelleen. Tiiliä puuttuu ja vaurioituminen on laajaa etenkin muurin alaosassa.

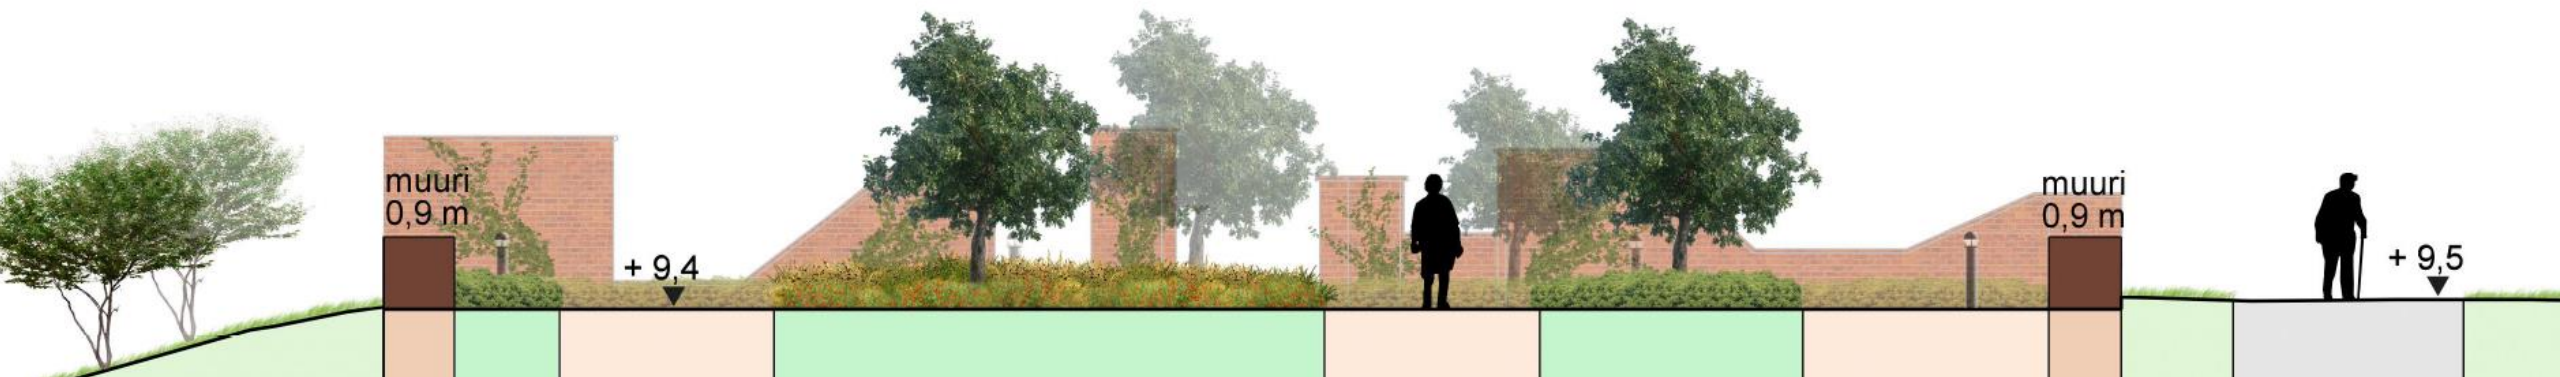
Puistosuunnitelmaluonnos / tiilimuurien kunnostaminen

Korjausperiaate:

- Muurit korjataan nykyisen korkeuden mukaan. Irronneet tiilet ja halkeamakohdat korjataan. Muurit tuetaan niin, että romahtamisvaara poistuu. Muurin kannen käsittelylle mietitään erilaisia vaihtoehtoja jatkosuunnittelussa.
- Maanpinta muurin juurella muotoillaan viettäväksi, jotta pintavesi ei kerääny muurin juureen.
- Muurin korkeimpiin kohtiin (>1 m) asennetaan köynnösvaijerit ja istutetaan köynnöksiä, mikä vähentää houkutusta kiipeillä muurien päälle.

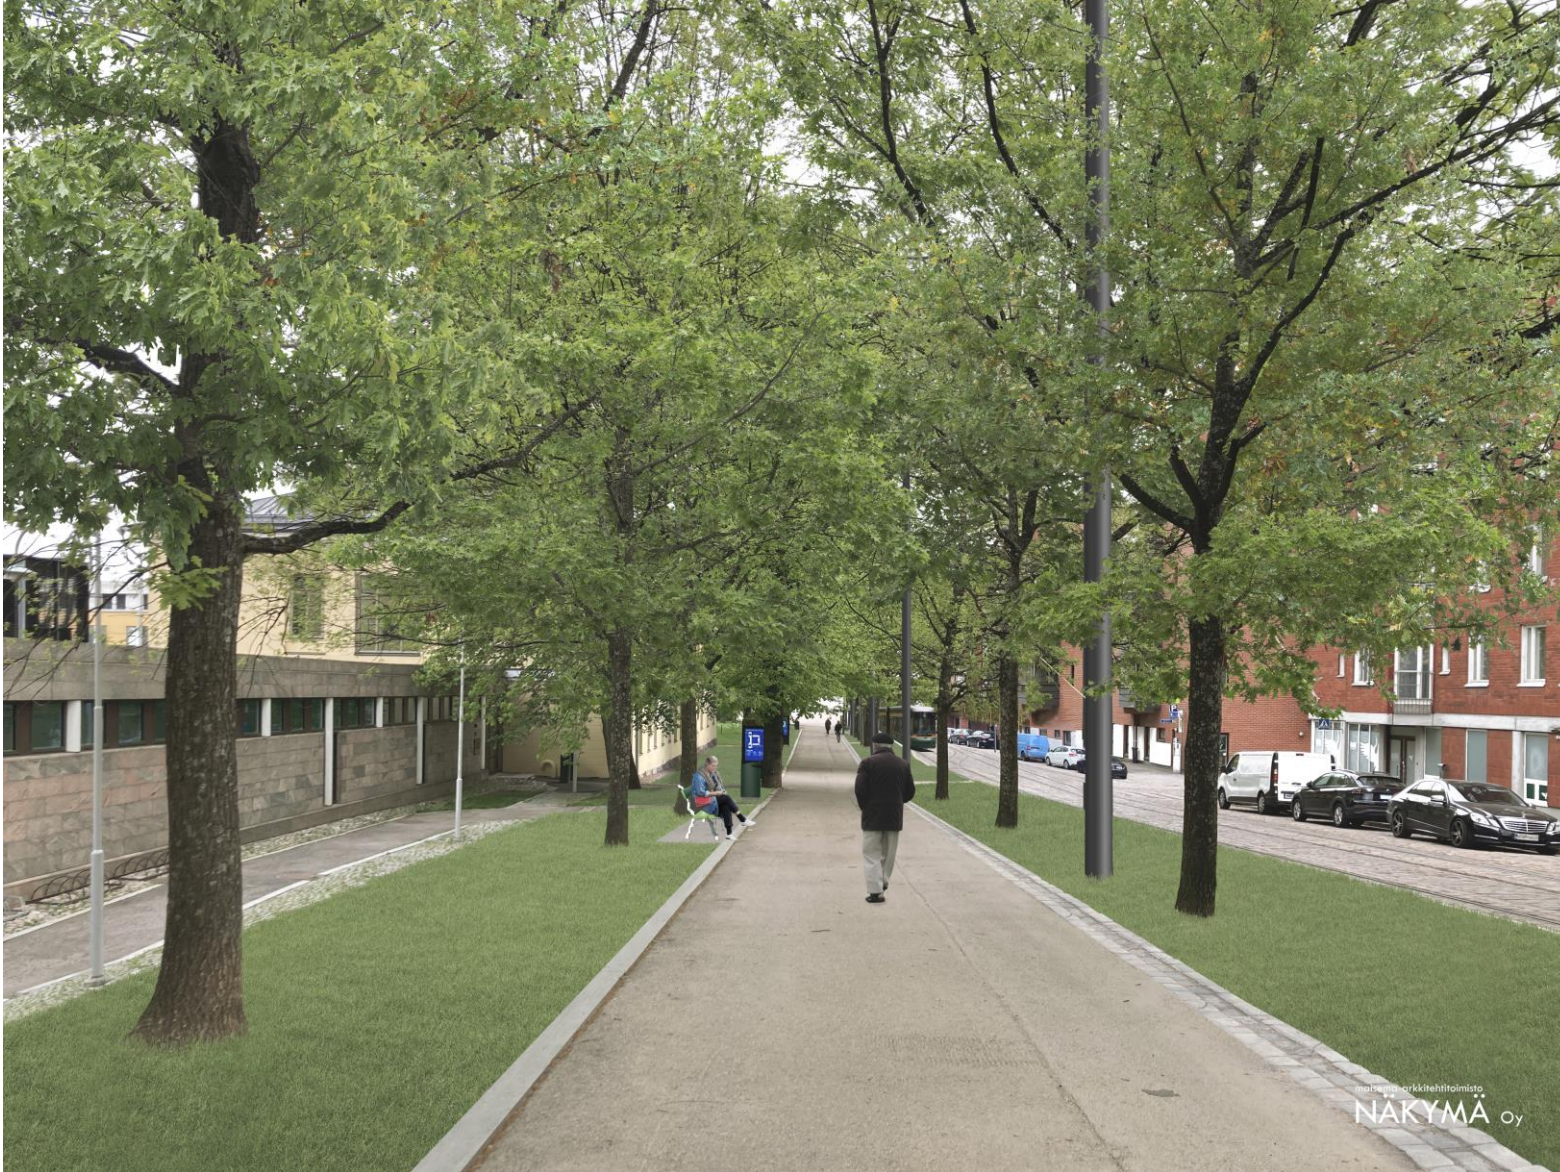
VE 1:

Puistosuunnitelmaluonnos / eteläosa, havainnekuva

- Tammikujanne on harvennettu

Näkymä Merikasarminkadun suuntaiselta puistokäytävältä itään päin

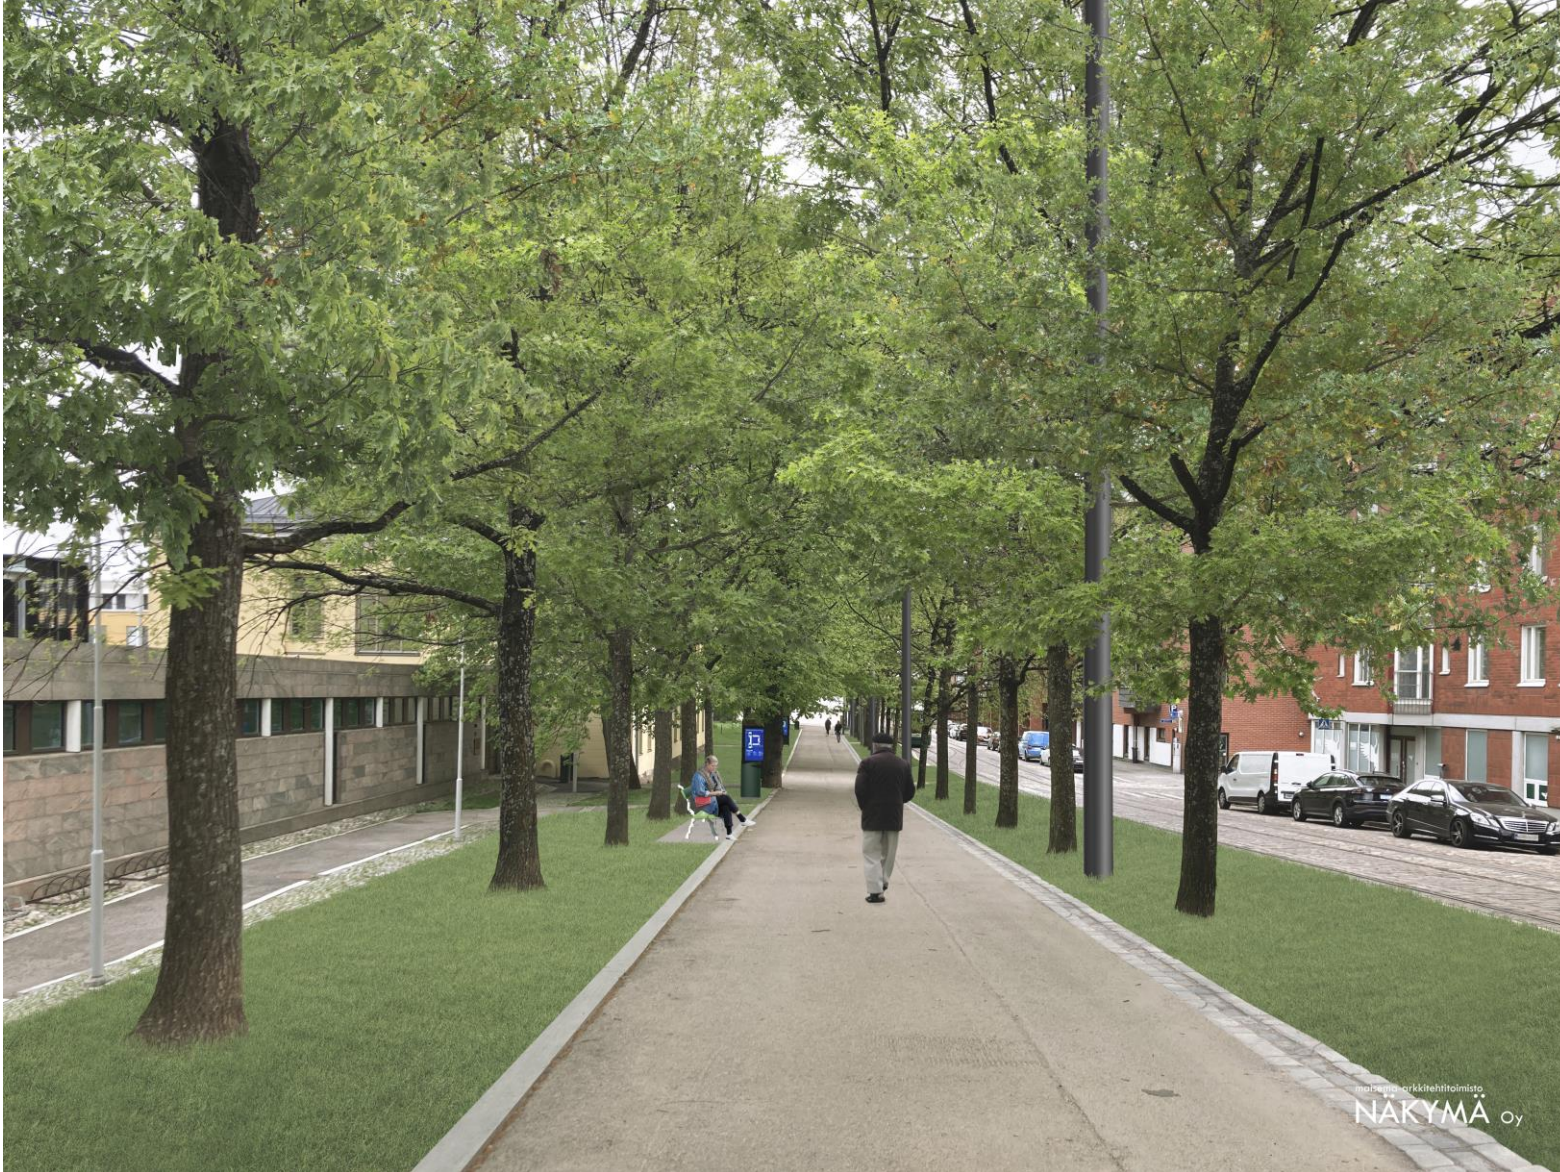
VE 2:

Puistosuunnitelmaluonnos / eteläosa, havainnekuva

- Tammikujanne säilyy nykyisellään

Näkymä Merikasarminkadun suuntaiselta puistokäytävältä itään päin

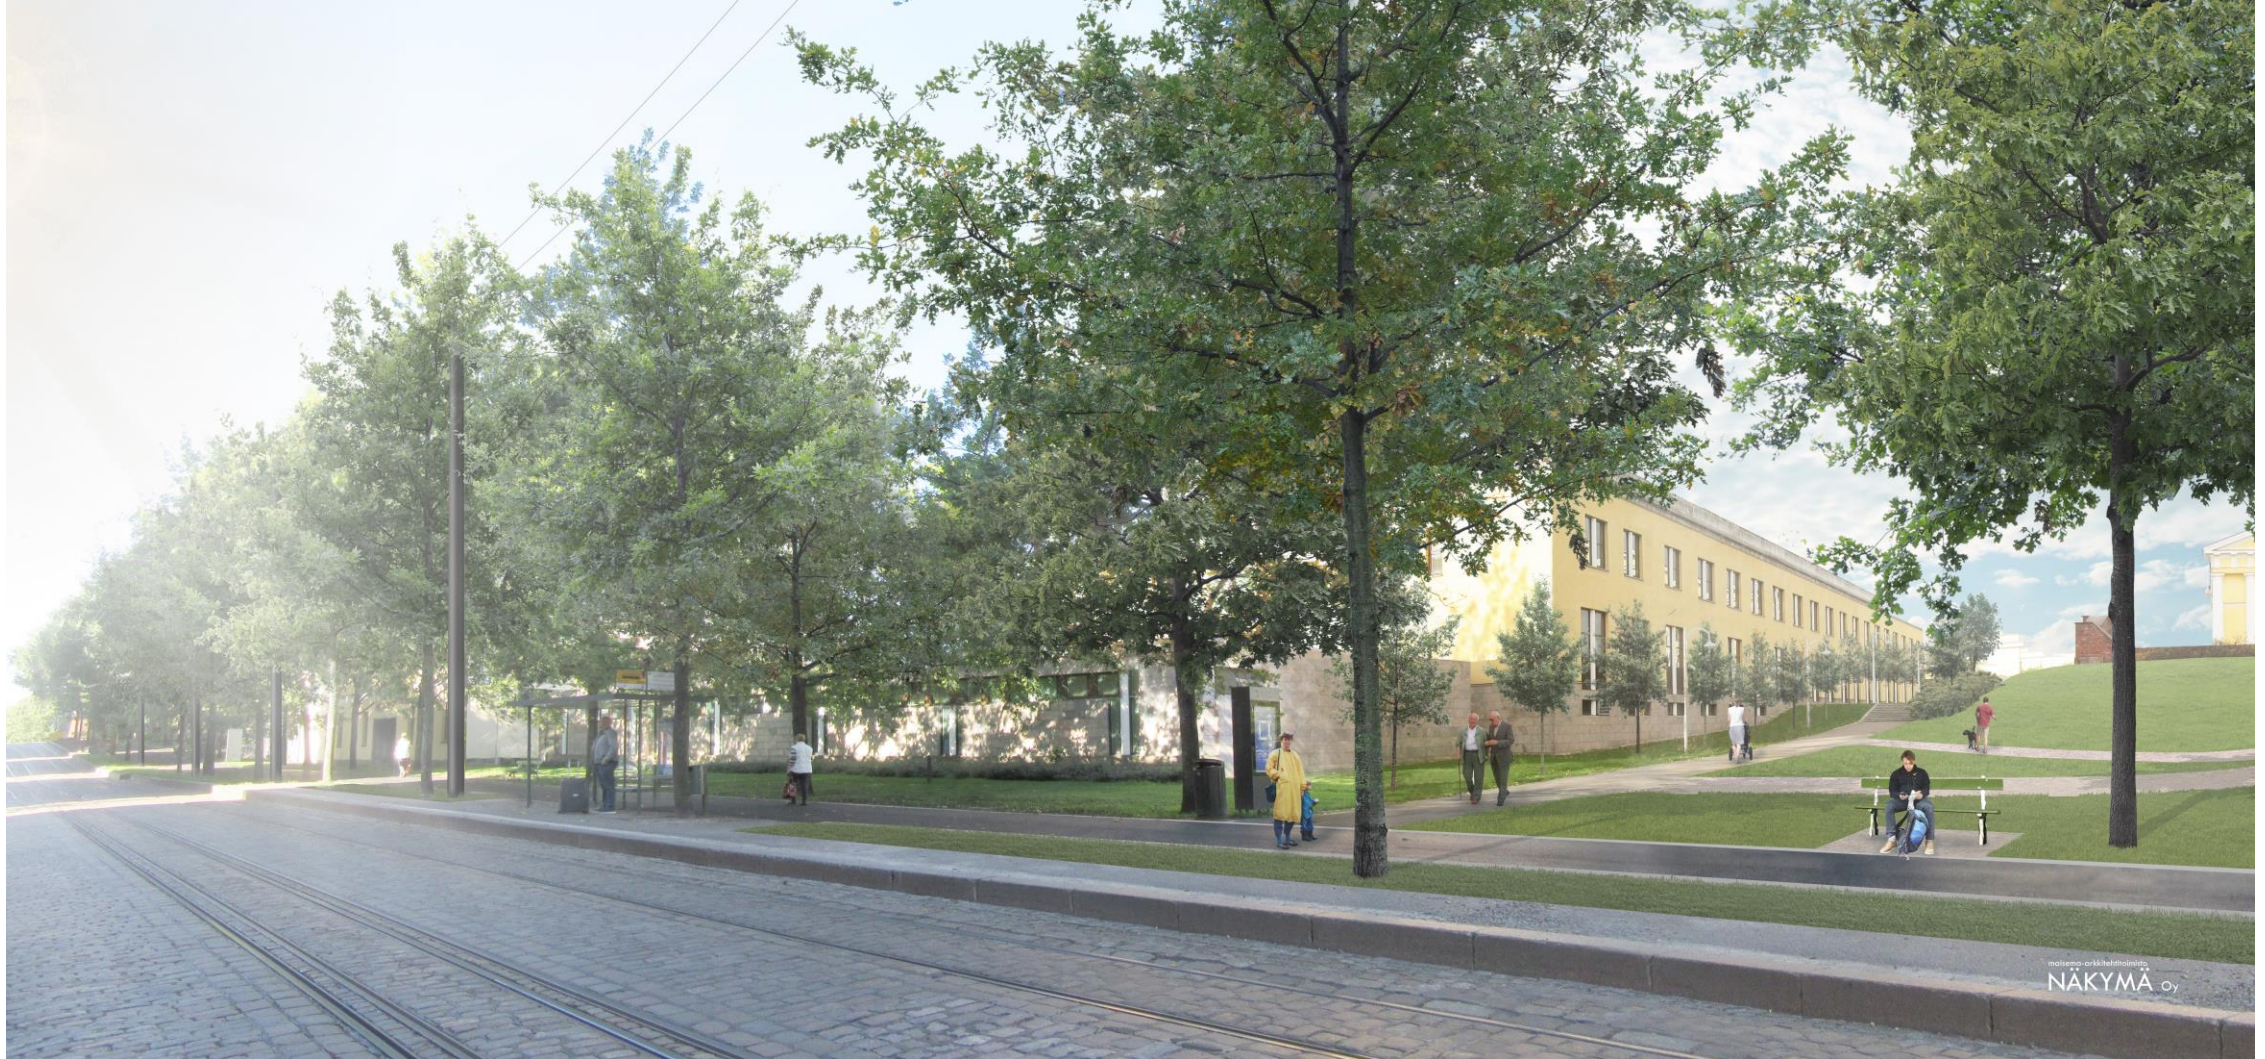
VE 1:

Puistosuunnitelmaluonnos / eteläosa, havainnekuva

– Tammikujanne on harvennettu

Näkymä Merikasarminkadulta
tammikujanteelle ja puiston itäosaan

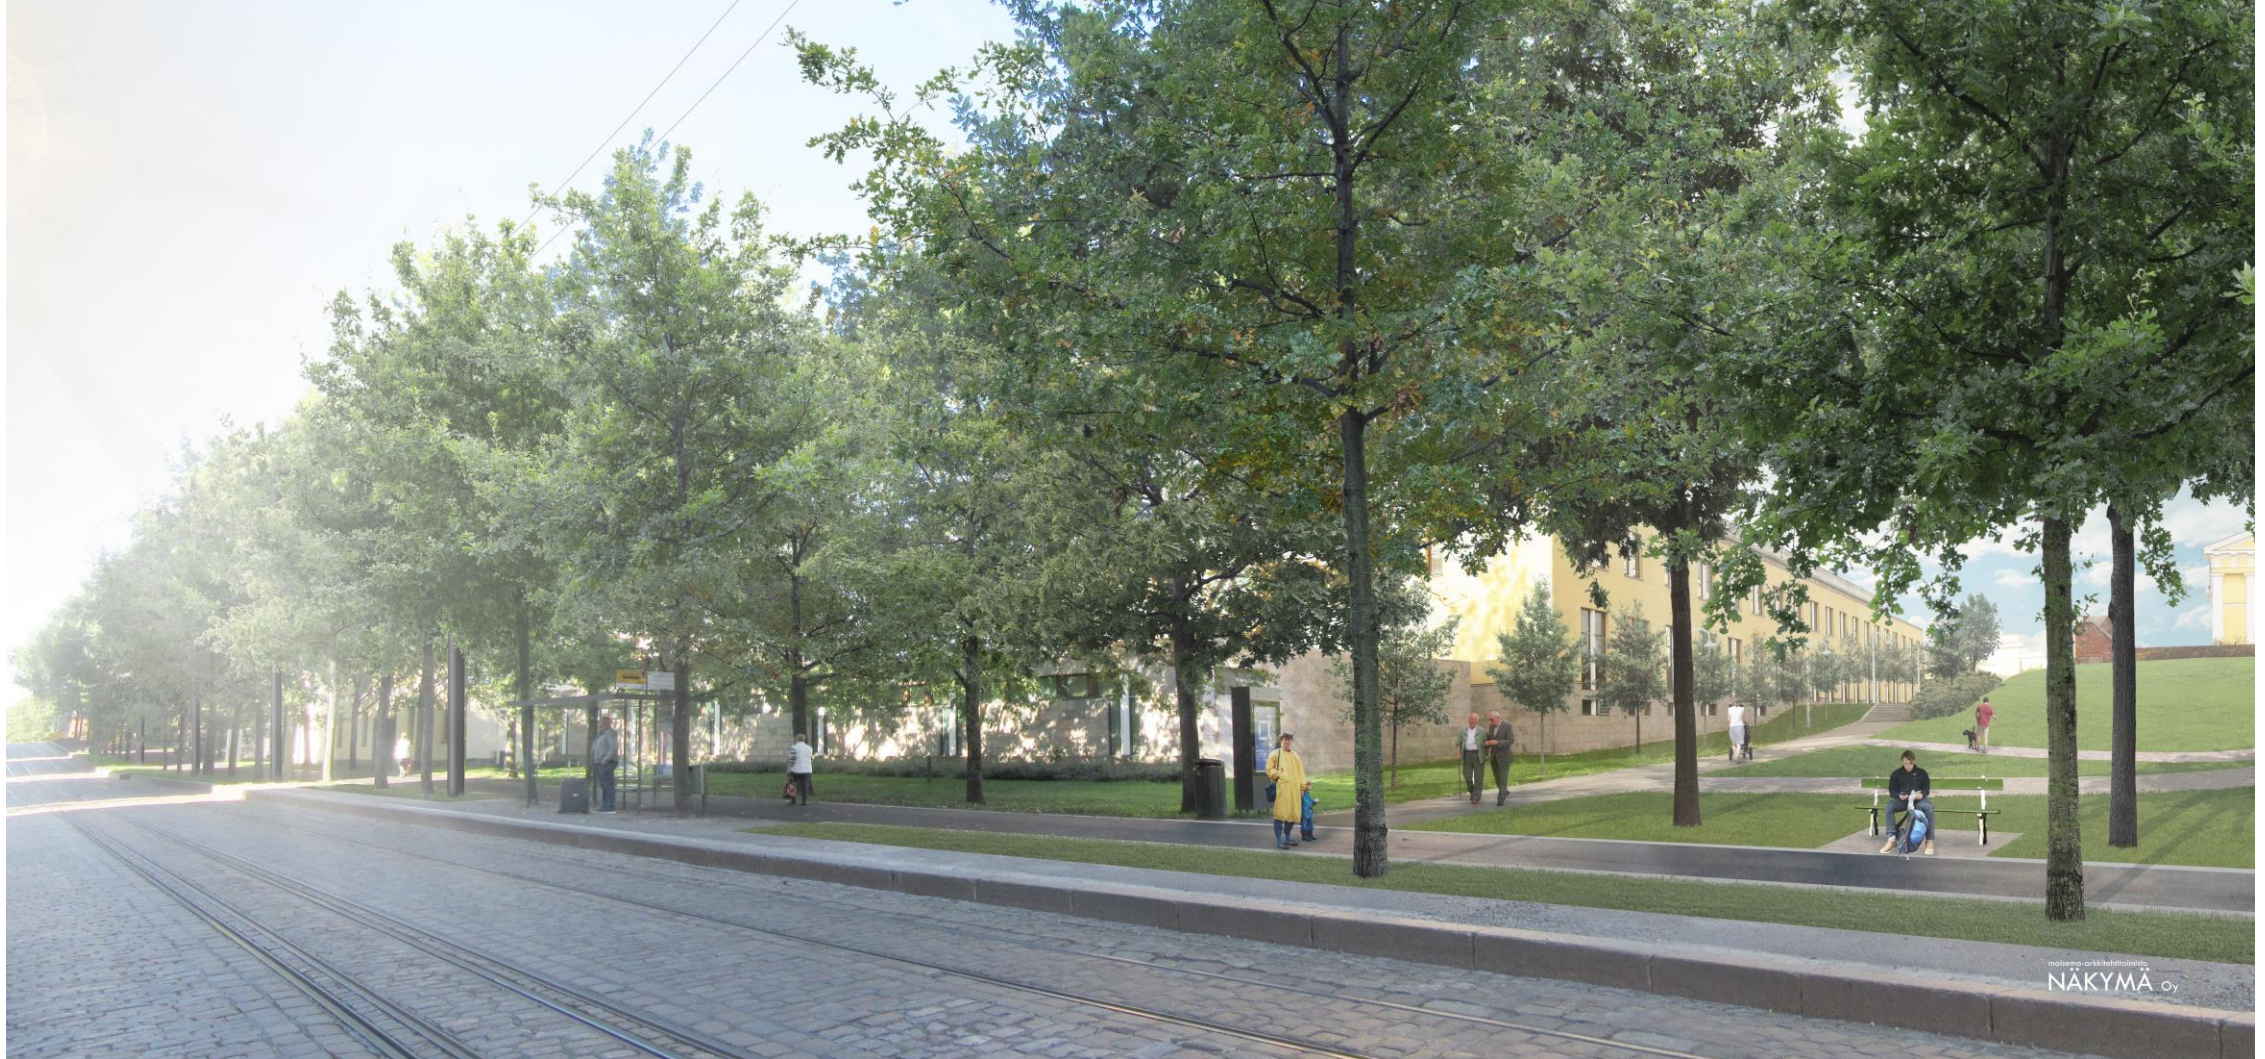
VE 2:

Puistosuunnitelmaluonnos / eteläosa, havainnekuva

- Tammikujanne säilyy nykyisellään
